# SIGTEANALYSE - EKSEMPEL

Revideret: 01.10.2024

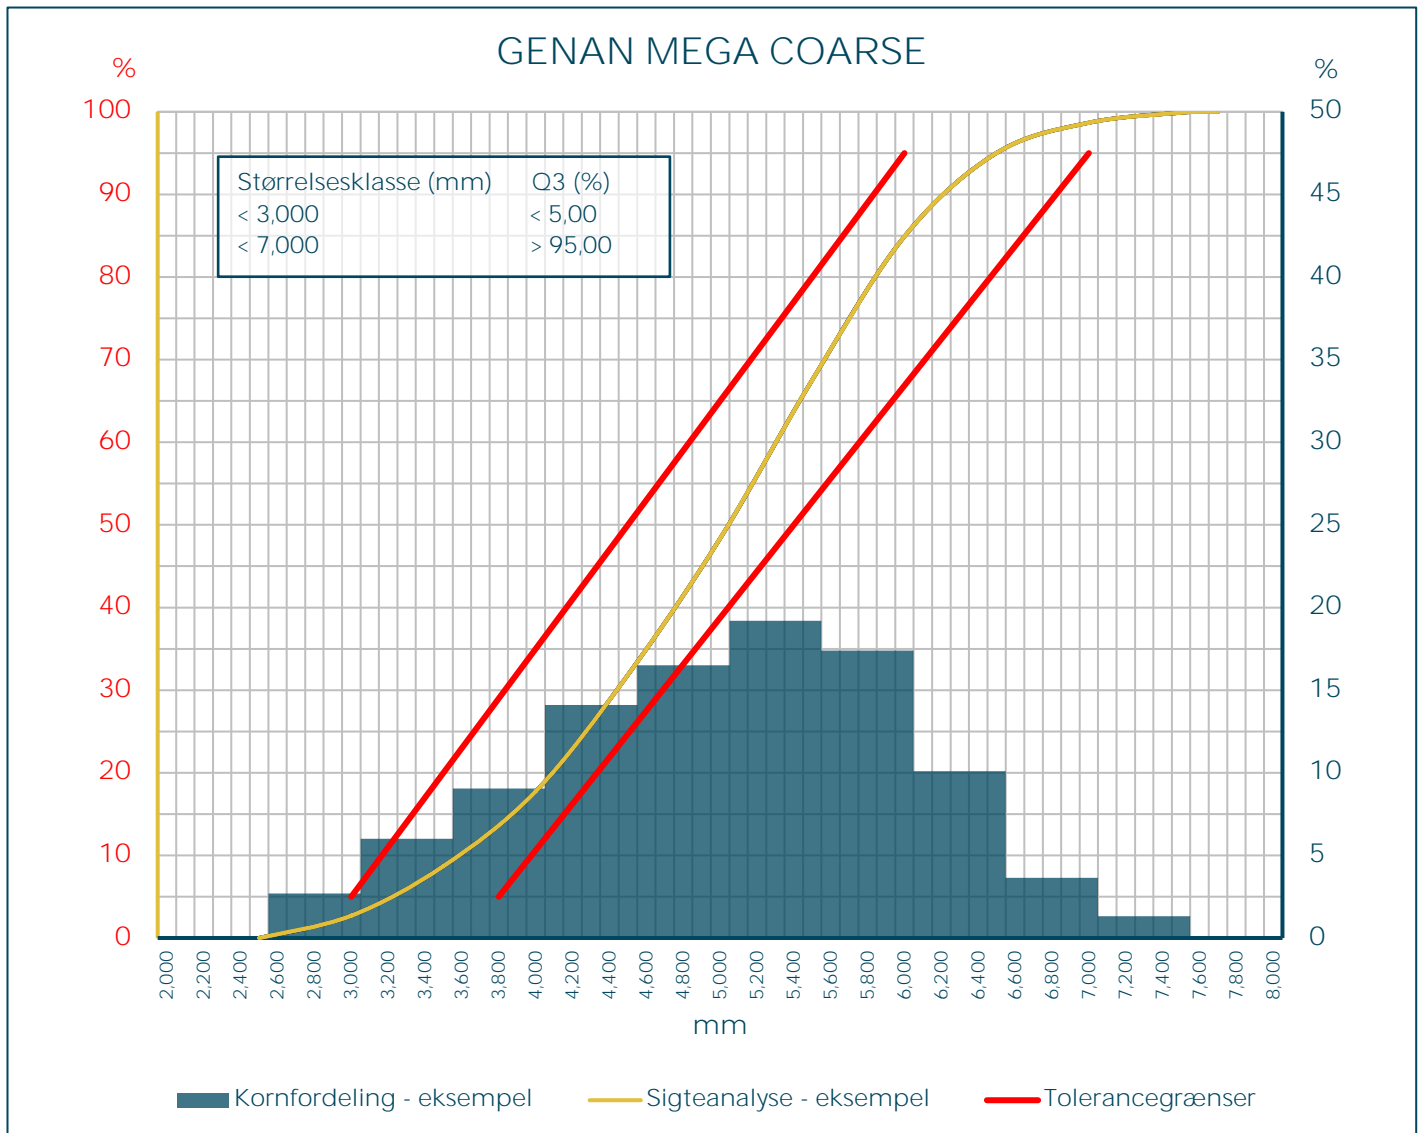
Analyse af materialet er foretaget i en CAMSIZER fra Retsch Technology.

Måleprincip: Dynamic Image Analysis (ISO 13322-2:2006)

Minimum 90% af materialet ligger inden for det kornfordelingsinterval, der er angivet i det tekniske datablad.
